仙人池線（雲切新道～仙人池ヒュッテ間）登山道の状況（令和4年8月21日現在）

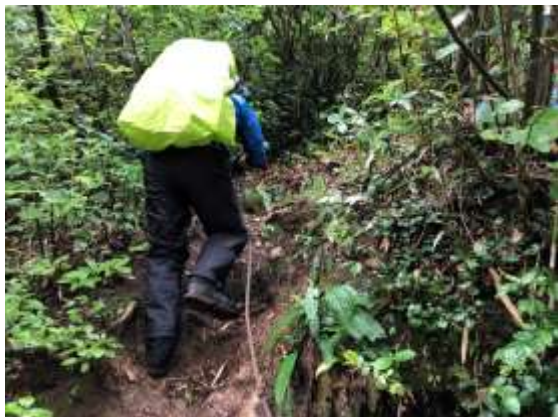
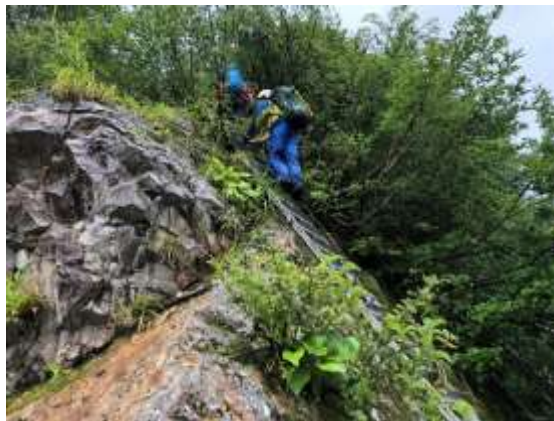
（1）雲切新道間

登山道は問題なし。パトロールで登山道の草刈りや倒木処理を実施。
脱水にならない為、多めの水分が必要。

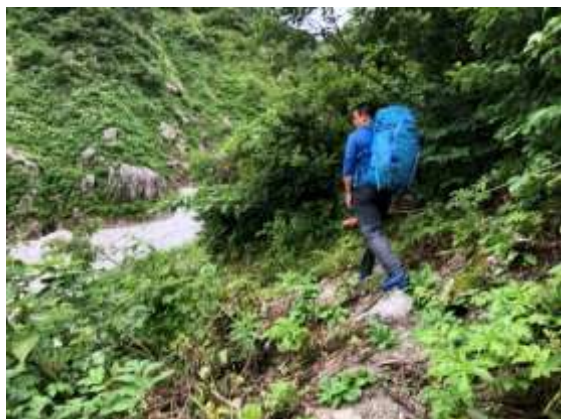
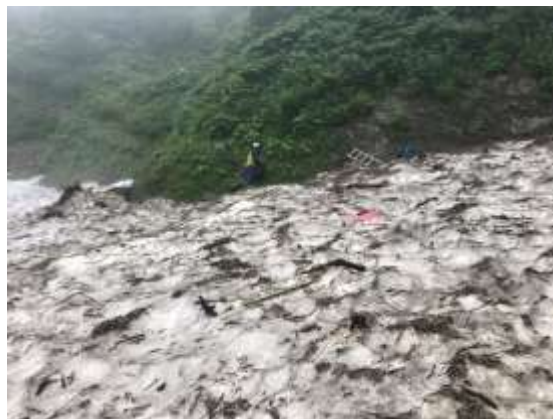
（2）仙人湯下部雪渓～仙人谷二股雪渓

橋は設置済み（増水時には注意が必要。）

雲切新道の登山道から雪渓を通行するが、今後融雪で通行困難のおそれあり。

登山道の幅が約1メートルと狭く、草が生い茂る箇所でもあり、滑落など注意が必要。

（過去に登山道からの滑落、死亡事故が発生している。）

仙人湯付近から、足元の登山道上の草刈や仙人温泉から二股雪渓までの FIX ロープの補強を実施。

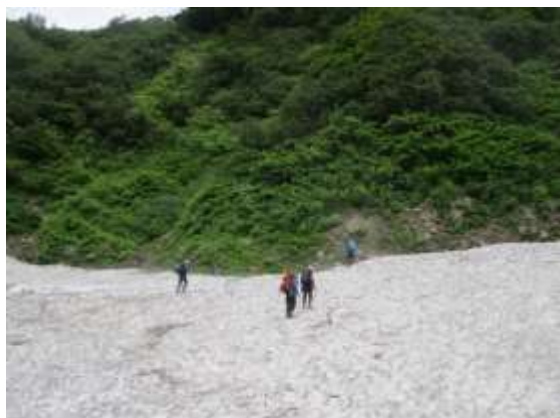
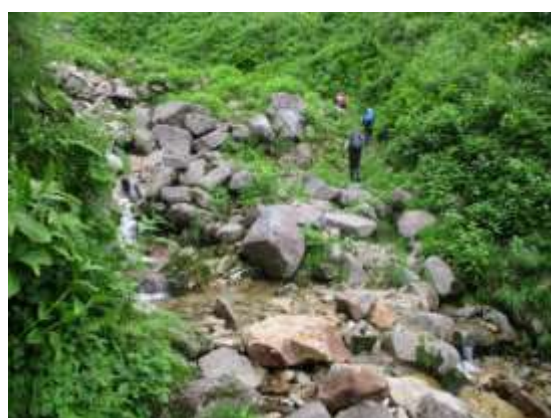
（3）仙人谷二股雪渓～右岸に渡る沢沿い

8/21 現在は、二股雪渓も安定して通行できるが、今後融雪時は登山道から雪渓への渡渉に注意が必要。右岸に移る際も雪渓の崩壊状況を確認して、沢の滝への滑落を注意して通行。雪渓前後にマーキングテープを実施。

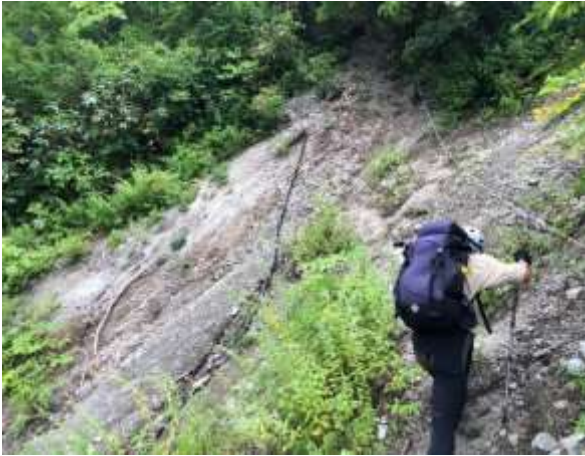
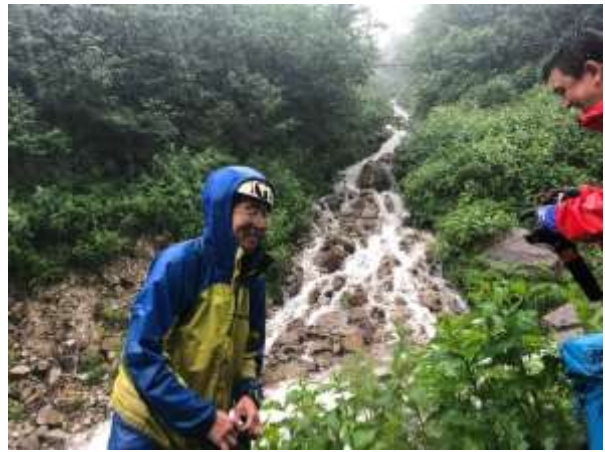
(4) 右岸に渡る沢沿い～仙人池ヒュッテ

1,900メートル付近でガレ場があり、通行注意。

足場が崩れるもろい砂場の箇所があり、雨天時は特に崩れやすくなるので慎重に通行する。視界不良時には迷いやすい箇所もあり、登山道上一帯に標識テープ、赤スプレーでマーキングを実施。足場が不安定な場所も多く、古いロープは交換した。

※沢沿いを歩くので、視界不良時、雨天時、増水などに注意が必要。

仙人池ヒュッテで草刈実施済み。
