黒部市歴史民俗資料館 第13回特別展「黒部川の洪水・治水のあゆみ」紹介 No.2

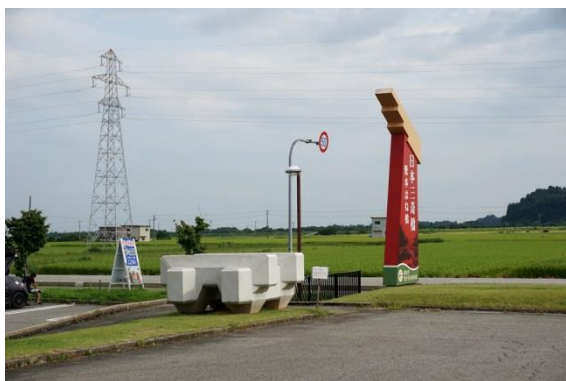
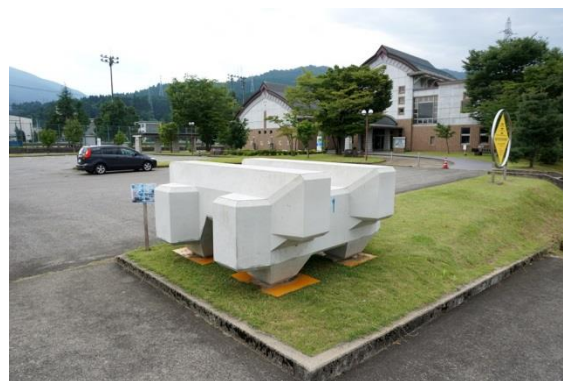
縦工ブロック（コンクリート製）

縦工は黒部川の堤防を洪水のときに水の勢いから堤防を守るために考案された工法です。激しい水の流れるために堤防が削られないようにするため堤防と一体となり補強しています。（国土交通省黒部川河川事務所蔵）

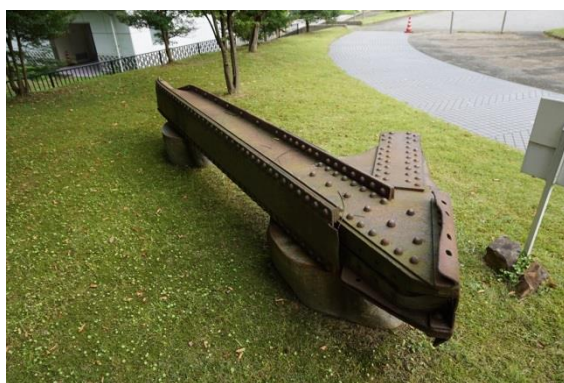
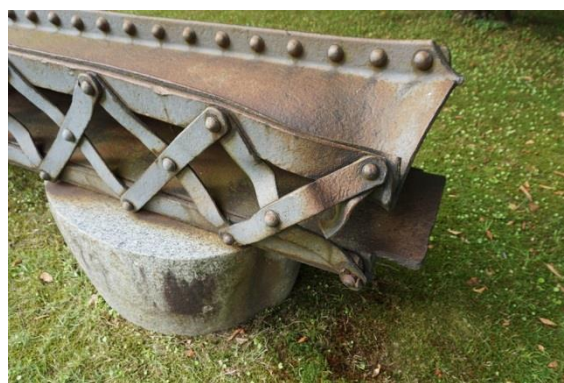
流失した愛本橋の一部

大正9年4月に近代的な鉄骨トラス橋となった愛本橋は、昭和44年8月11日の大洪水により鉄骨の橋は流失しました。平成10年6月に橋の下流150mの河床から発見され、橋台から立ち上がった端の柱である事がわかりました。急流河川黒部川の洪水を今に伝える貴重な資料です。
