## 白馬線登山道の状況（令和4年7月2日現在）

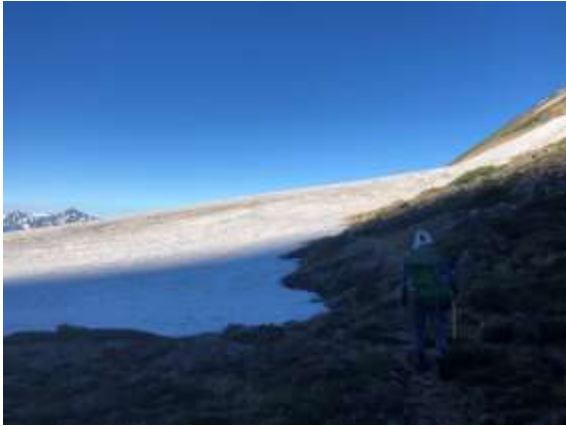
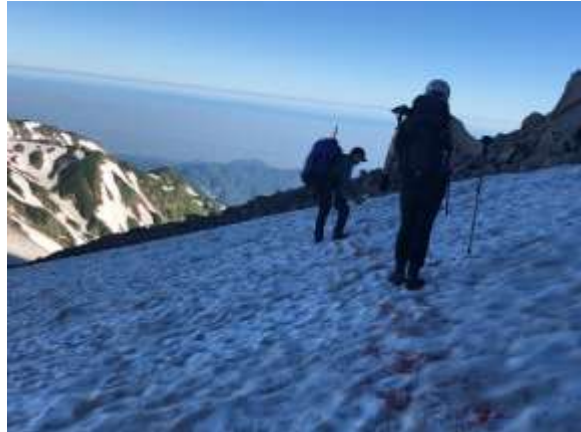
### （1）白馬山荘～旭岳

小屋から3つの雪渓を通行するが、視界不良時には道迷いの注意が必要。雪渓は数箇所急斜面を通行するので、ピッケル、アイゼンなどの装備を活用して、斜面をしっかりと蹴りこんで、滑落に注意する。

迷いやすい箇所には、ベンガラ（赤色の粉末塗料）を散布した。朝方は、ガスで視界が悪いことが多く、前日夕方に小屋からの雪渓などの状況を確認しておくこと。視界良好時は、小屋からコースを確認してから通行してほしい。

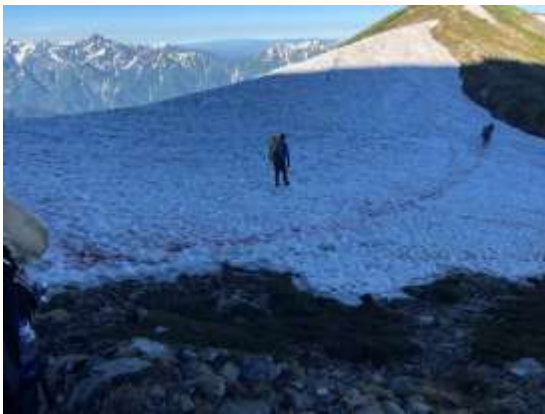
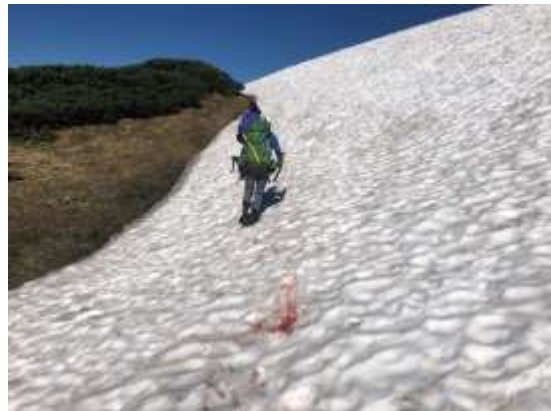
### （2）旭岳～清水岳

旭岳（2,636m）付近に数箇所雪渓あり。（下方に夏道があり、雪が解けるまでベンガラ上を通行）

清水岳直下（2,550m）に雪渓があり、ベンガラから外れないように通行すること。

2,165m最後の雪渓を通過した後、登山道（夏道）に合流する。濃霧時は迷いやすいので要所のテープマーキングを確認して通行すること。

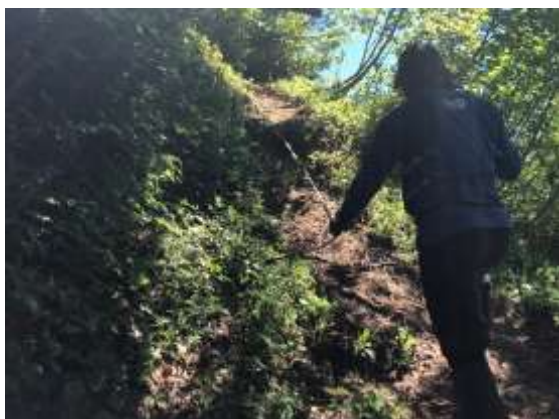
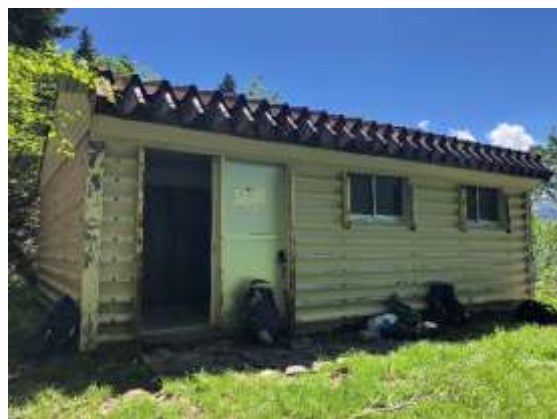
### （3）清水岳～不帰岳避難小屋

夏道の出入り口には、マーキングなどを施しわかりやすくした。登山道の通行障害になる倒木は撤去した。7月2日（土）、不帰岳避難小屋を開設。水場も利用可能。（徒歩3分）

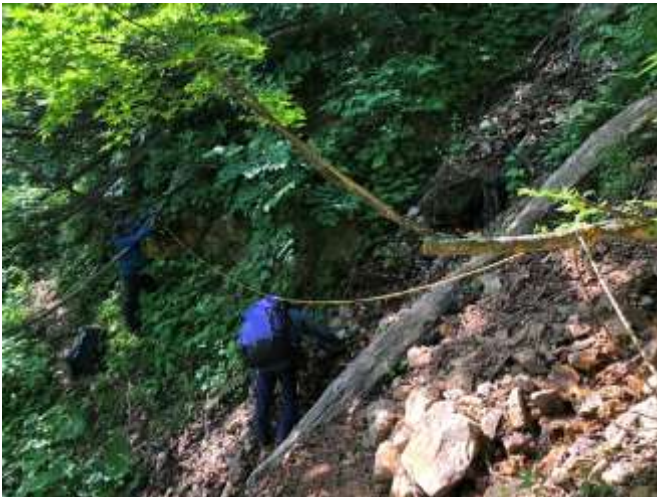
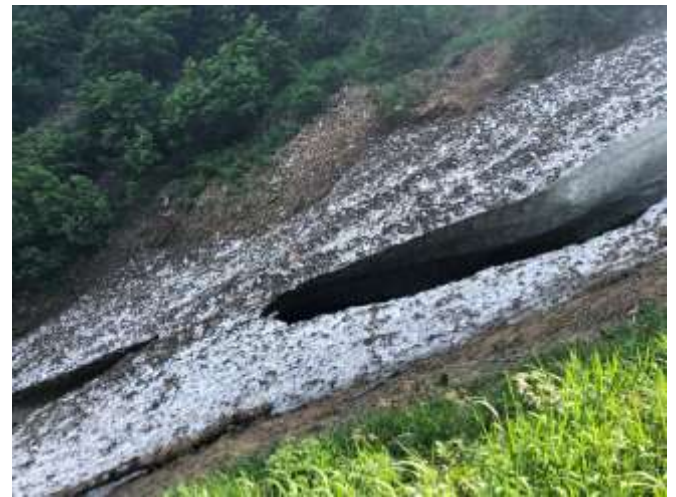
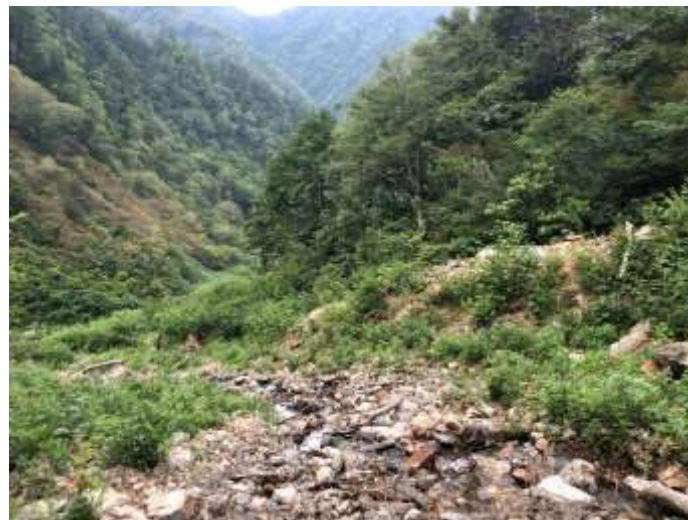
#### (4) 不帰岳避難小屋～百貫の大下り

祖母谷に近づくにつれ、登山道の幅が狭くなったり、傾斜のある斜面のトラバースがあり、足元に注意して通行する。危険な箇所にはロープF I Xしてある。

百貫山のコル付近で上部が開けた場所では、携帯電話（au、ドコモ）の使用可能箇所2箇所あり。登山道上の倒木については撤去済み。登山道を外れると草木が生い茂っていることから、登山道を外れて沢に入らないように注意する。

沢沿いは、今後も大雨などで崩れる可能性があり、登山道から沢沿いにかけて補助ロープなどを設置した。雨天時、増水時は通行困難、沢上部からの落石に注意しながら通行する。

雪渓多数あり。百貫の大下りの雪渓は崩壊寸前で危険。

倒木が多数あり、通行に支障がある木は処理済み。

荒天時（雨など）には土砂の崩壊や伸びた草などで登山道上に隠れた浮石での転倒に注意が必要である。※長いルートであり、疲労などでの転倒、転落に注意。
